LEGEPLADSINSPEKTION

Navn på inspektionssted

LEGEPLADSRAPPORT

Inspektions dato: 22.08 2025

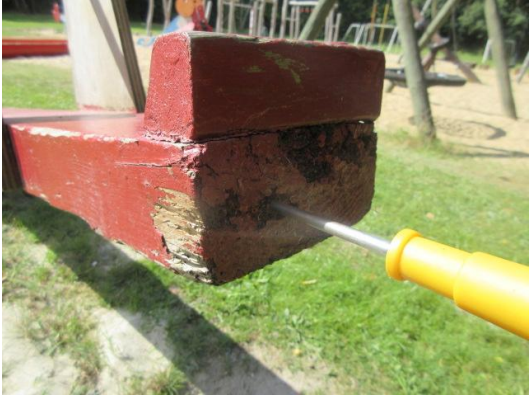
<p>Emne 2</p>

<p>Del 7 Pkt. 7.2 Korrigerende vedligeholdelse, se bemærkning</p> <p>Korrigerende vedligeholdelse bør omfatte foranstaltninger til afhjælpning af defekter eller til genetablering af det nødvendige sikkerhedsniveau for legepladsen, herunder legepladsredskaberne og -underlagene.</p> <p>Udskiftning af defekte bærende komponenter</p> <p>Der er konstateret begyndende råd i stolpe, i begge ender. Vær opmærksom på udviklingen</p>

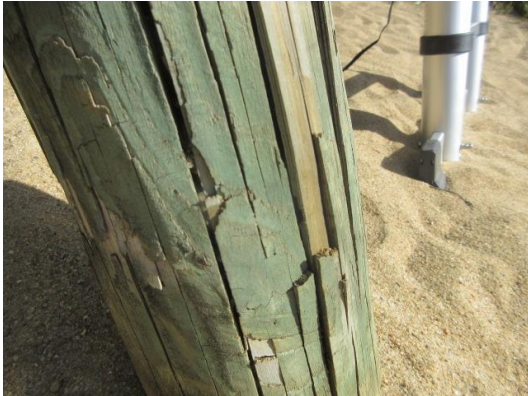
Emne 4

Del 7 Pkt. 7.1 Rutinemæssig vedligeholdelse

Der er konstateret meget ru og skarpe kanter

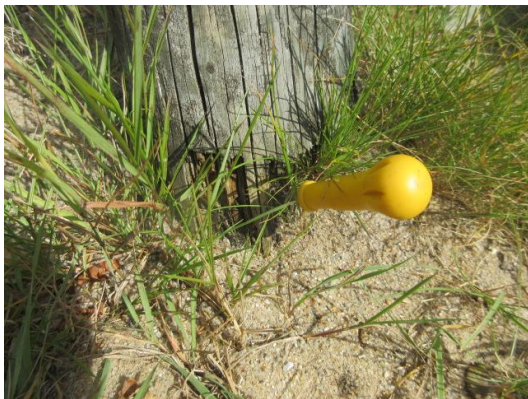
Emne 5

Del 7 Pkt. 7.2 Korrigerende vedligeholdelse, se bemærkning

Der er konstateret råd i stolpeben, som bør udskiftes

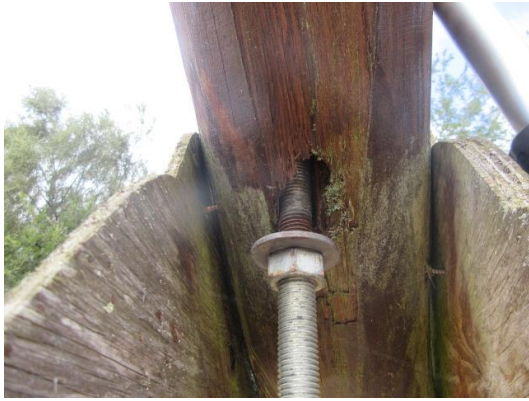
Emne 7

Del 7 Pkt. 7.1 Rutinemæssig vedligeholdelse

Gyngephæng er konstateret hængende løs og bør efterspændes

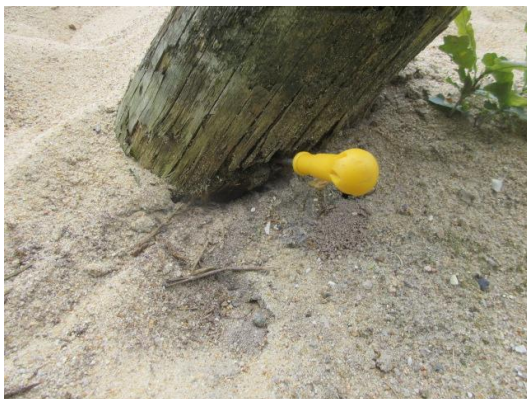
Emne 9

Del 7 Pkt. 7.2 Korrigerende vedligeholdelse, se bemærkning

Der er konstateret råd i stolpeben, som bør udskiftes

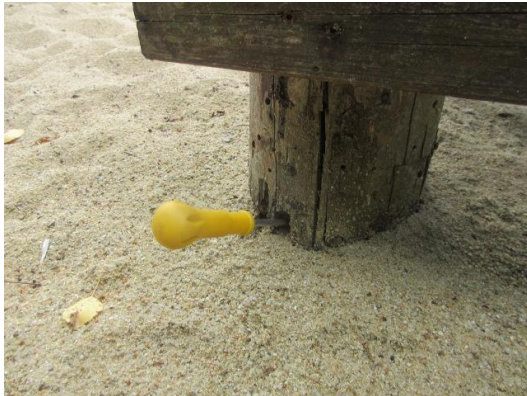
Del 7 Pkt. 7.2 Korrigerende vedligeholdelse, se bemærkning

Der er konstateret meget råd samt skarpe kanter på flere af stolperne

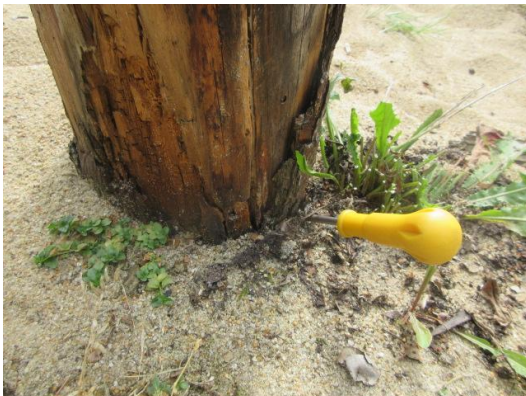
Her er der råd i alle 4 ben rundt

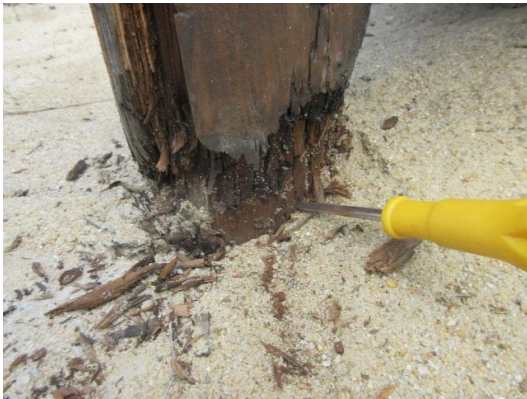
Emne 13

Råd og ikke meget træ tilbage på flere af balancestubbene

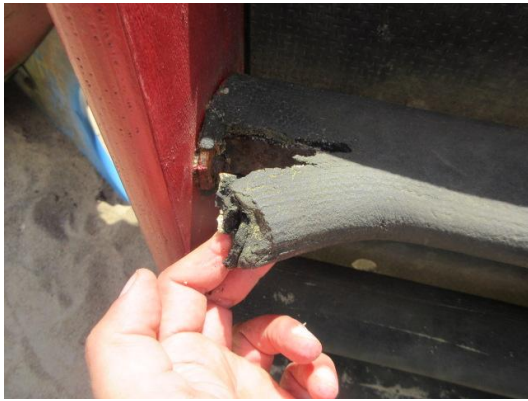
Emne 16

Del 7 Pkt. 7.1 Rutinemæssig vedligeholdelse

Liste på trappeopgang sidder løs

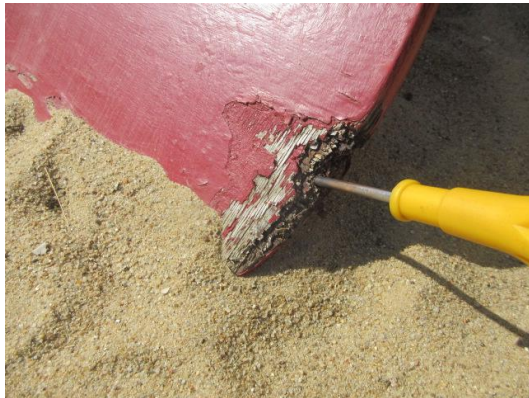
Emne 17

Del 7 Pkt. 7.2 Korrigerende vedligeholdelse, se bemærkning

Der er konstateret begyndende råd i bunden af plade – vær opmærksom på udviklingen her

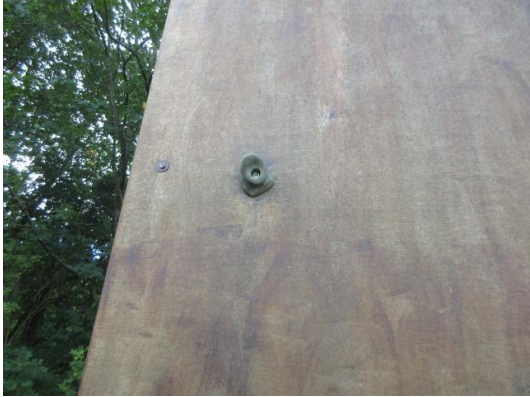
<p>Emne 19</p>	<p>Del 7 Pkt. 7.1 Rutinemæssig vedligeholdelse</p> <ul style="list-style-type: none"> Efterspænding af fastgørelseselementer <p>Der er konstateret løs klatresten som bør efterspændes</p>

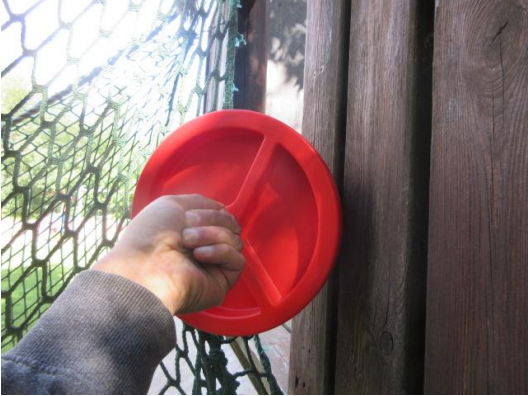
<p>Emne 20</p>	<p>Del 1 Pkt. 4.2.7.2 Fastklemning af hoved og hals, halsklemning, C – D dorn, 89 – 230 mm</p> <p>Der er konstateret risiko for fastklemning af hals i redskabet. Åbninger der er placeret mere end 600 mm over faldunderlag eller stå flade, som kan passeres af prøve dorn E (Ø120mm) uden prøve dorn D (Ø230 mm) kan følge med, udgør en risiko for fastklemning af hovedet,</p> <p>Der er konstateret for store åbninger i siden af nettet, som kan fange brugerens hoved i leg</p>

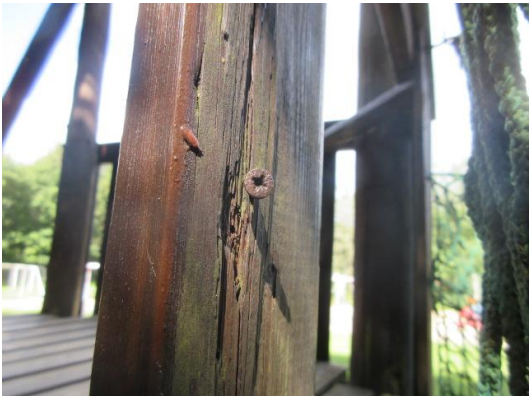
<p>Emne 21</p>	<p>Del 7 Pkt. 7.2 Korrigerende vedligeholdelse, se bemærkning</p> <ul style="list-style-type: none"> Udskiftning af fastgørelseselementer <p>Der er konstateret flækket bræt samt synlig skrue</p>

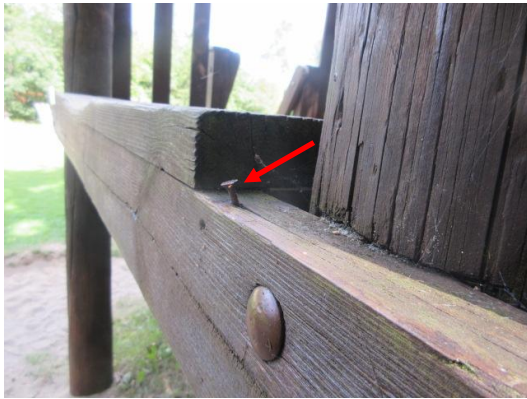
Emne 22

Del 7 Pkt. 7.1 Rutinemæssig vedligeholdelse

Udstikkende skrue som bør skrues i

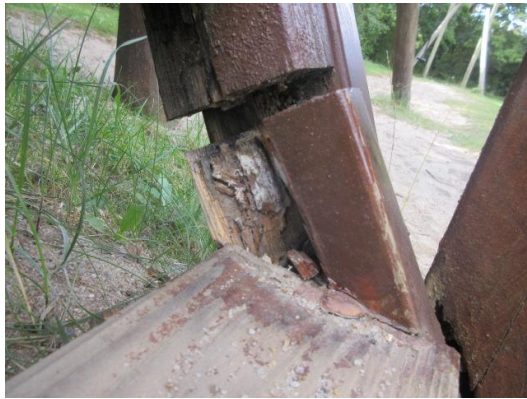
Emne 23

Del 7 Pkt. 7.2 Korrigerende vedligeholdelse, se bemærkning

Der er konstateret knækket bræt samt råd i stolpe ved trappe, som bør udskiftes.

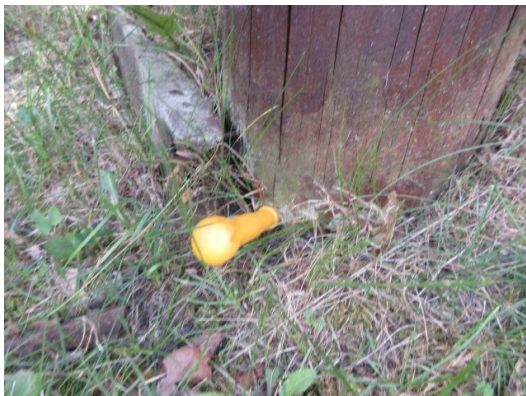
Emne 24

Del 7 Pkt. 7.2 Korrigerende vedligeholdelse, se bemærkning

Der er konstateret råd i stolpe på legetårn som bør udskiftes

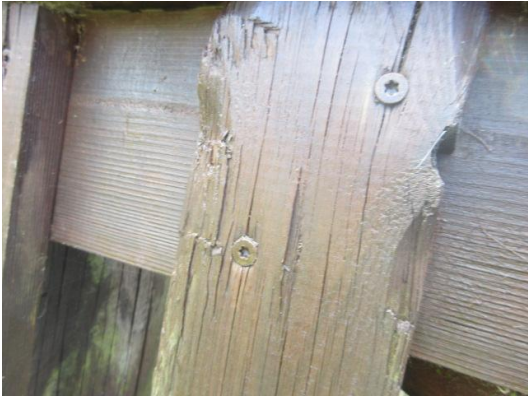
<p>Emne 25</p>	<p>Del 7 Pkt. 7.1 Rutinemæssig vedligeholdelse</p> <ul style="list-style-type: none"> • Vedligeholdelse af redskabernes overfladefinish • <p>Der er konstateret meget ru og skarpe kanter på bræt ved sideafskærmning</p>

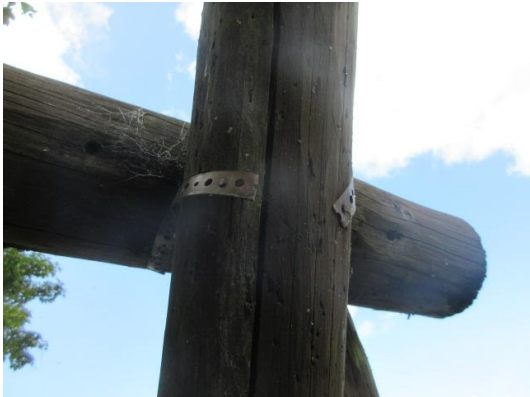
<p>Emne 26</p>	<p>Del 1 Pkt. 4.2.5 Redskabers finish</p> <p>Der må ikke være nogen udstikkende søm, wireafslutninger eller spidse eller skarpkantede komponenter. Ru overflader må ikke frembyde nogen risiko for tilskadekomst. Udstikkende boltgevind i en tilgængelig del af redskabet skal være permanent dækket, med fx møtrikker med afrundet hoved.</p> <p>Der er meget skarpe kanter på ender af udstikkende spændebånd</p>

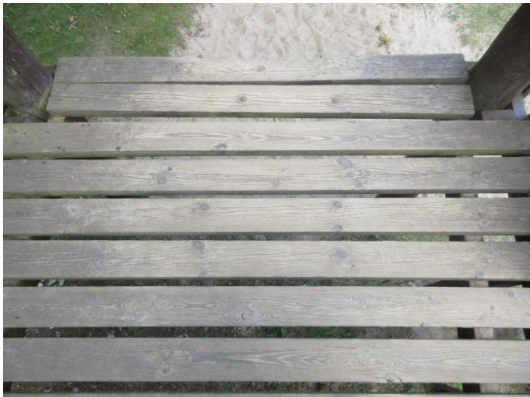
<p>Emne 27</p>	<p>Del 7 Pkt. 7.1 Rutinemæssig vedligeholdelse</p> <ul style="list-style-type: none"> • Efterspænding af fastgørelseselementer <p>Gulv på legetårn giver sig meget ved belastning. Her bør overvejes at komme afstivning på under</p>

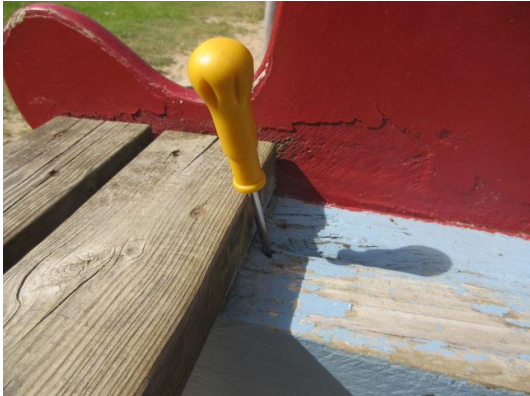
Del 7 Pkt. 7.2 Korrigerende vedligeholdelse, se bemærkning	
	<ul style="list-style-type: none"> • Udskiftning af fastgørelseselementer <p>Der er konstateret begyndende råd i stolpe, vær opmærksom på udviklingen her</p>	
Emne 29

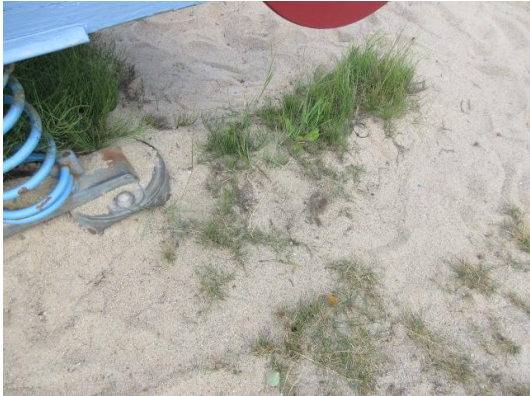
Del 7 Pkt. 7.1 Rutinemæssig vedligeholdelse	
	<ul style="list-style-type: none"> • Vedligeholdelse af støddæmpende underlag <p>Der er konstateret vækst i underlaget gæs og lign. Dette bør fjernes for at opretholde det nødvendige stødniveau</p>	
Emne 30
