LEGEPLADSINSPEKTION

Navn på inspektionssted

LEGEPLADSRAPPORT

Inspektions dato: 22.08 2025

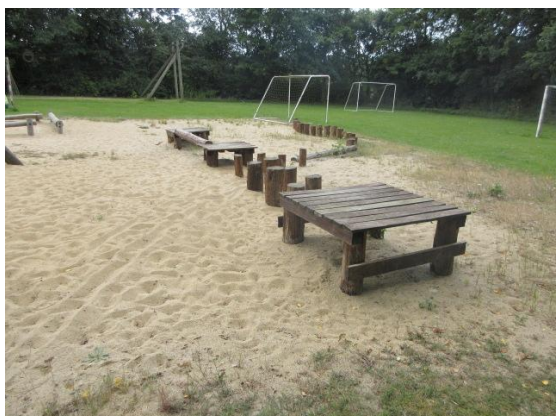
<p>Redskab.....: Balancebane Årgang.....: Producent...: Er redskabet mærket korrekt.....: Er der registreret afvigelser.....: Bemærkning</p> <p>Standardserie:1176:2017 DS/EN 1176 del 1 Generelle krav DS/EN 1176 del 7 Insp. og Vedligehold</p>

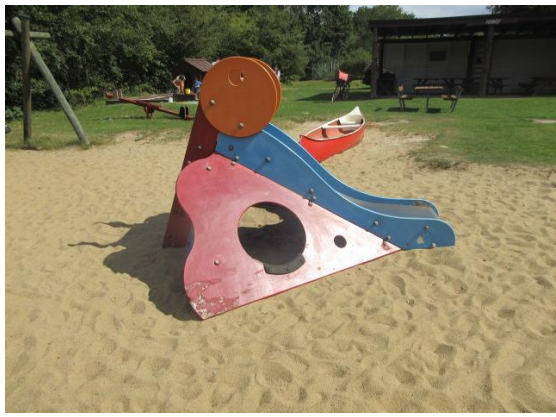
<p>Redskab.....: Lille rutsjebane Årgang.....: Producent...: Er redskabet mærket korrekt.....: Er der registreret afvigelser.....: Bemærkning</p> <p>Standardserie:1176:2017 DS/EN 1176 del 1 Generelle krav DS/EN 1176 del 7 Insp. og Vedligehold</p>

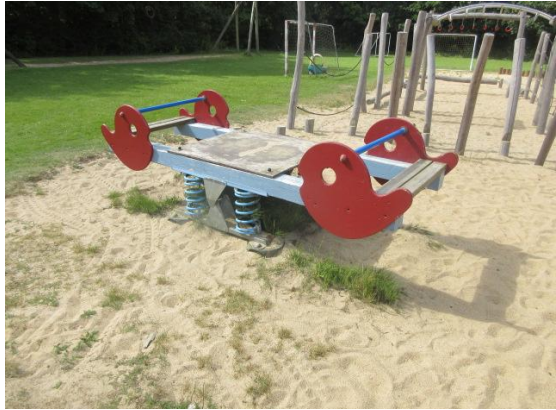
<p>Redskab.....: Dobbelt Fjedervippe Årgang.....: Producent...: Er redskabet mærket korrekt.....: Er der registreret afvigelser.....: Bemærkning</p> <p>Standardserie:1176:2017</p> <p>DS/EN 1176 del 1 Generelle krav DS/EN 1176 del 7 Insp. og Vedligehold</p>

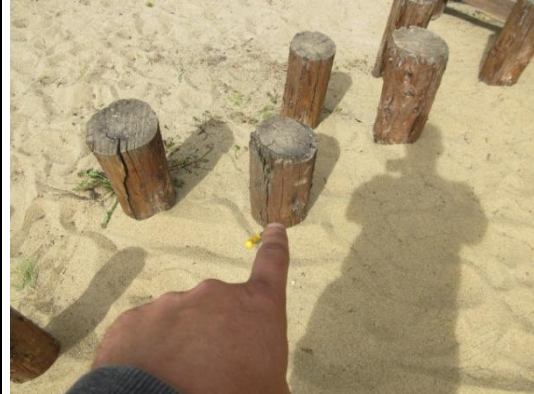
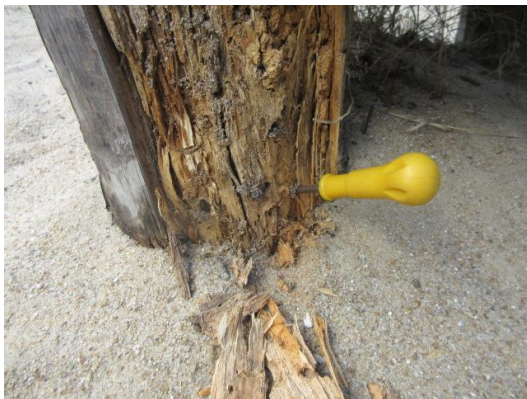
Emne 14

Råd og ikke meget træ tilbage på flere af balancestubbene

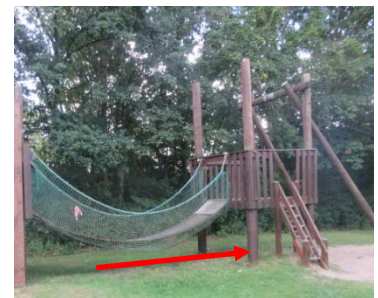
Der er konstateret råd i stolpe på legetårn som bør udskiftes
